INTERVENCIÓN ARQUEOLÓGICA PARAMENTAL EN CALLE PUREZA Nº 72 DE SEVILLA. LA CASA QUEMÁ (1)

GREGORIO MANUEL MORA VICENTE

Resumen: Se exponen los resultados de la Intervención Arqueológica llevada a cabo como apoyo a la rehabilitación del inmueble situado en calle Pureza nº 72 del barrio de Triana en Sevilla.

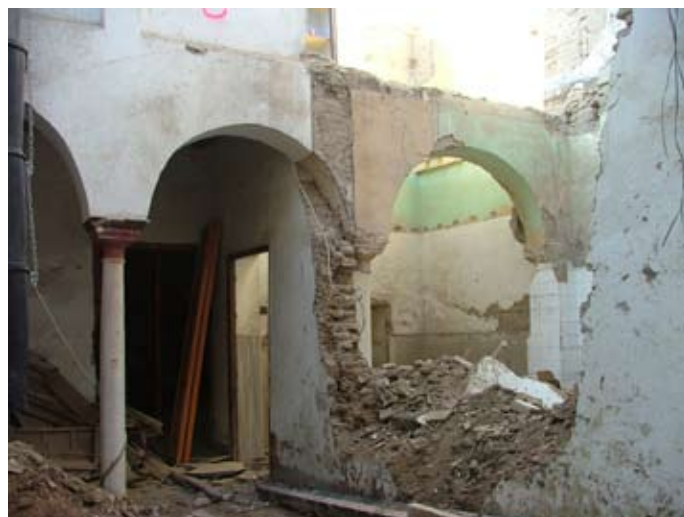
Lámina I. Eliminación de crujía contemporánea sobre patio principal.

Una de las crujías totalmente eliminada fue la Unidad 33, que servía como cierre occidental al patio principal. El convencimiento de que esta línea no era original lo tuvimos pronto, ya que su trazado recorre el patio en dirección N-S anulando por completo la segunda galería de arcos.

La eliminación de la Unidad 33 permitió el conocimiento de la superficie total del patio, que originariamente estuvo cerrado por una galería de tres frentes (N-S-E). La galería entestaba sus arcos de medio punto sobre la medianera occidental, a la que quedaban adscritas dos medias columnas de ladrillo que sujetaban los empujes de los medios puntos.

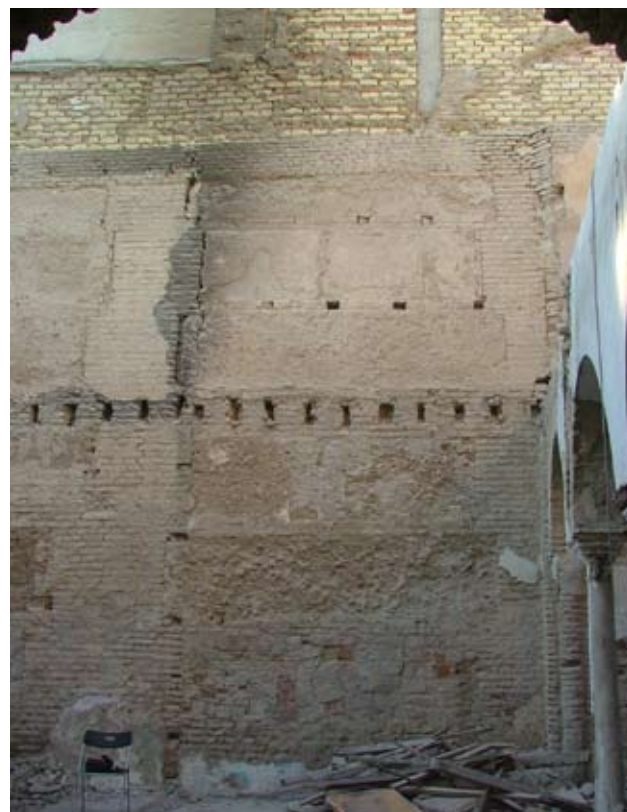
Lámina II. Fábrica principal de la residencia.

TIPO I. Paramento de ladrillos y tapial. Cajones de 1'00 x 1'40 m, horizontalmente entre ambos por doble hilada de ladrillos, en vertical se separan mediante línea de cal. Están encadenados por medio de un aparejo latericio dispuesto a soga y tizón. El módulo es de 0'29 x 0'14 x 0'05; trabados con argamasa de mucha cal y llaga de 0'04. El tapial está compuesto por arenas en alto porcentaje y desecho óseo y material, el escaso nivel de cal de consolidación de la mezcla ofrece una débil compactación.

El Tipo I es el aparejo original del edificio, apreciándose en todo su recorrido salvo en zonas puntuales en las que se utilizó el segundo -en la medianera y parte de la crujía oriental del patio principal- por algún cambio en la obra general. Ambos se mantendrán a través de los siglos hasta la actualidad, presentando abundantes parches por la pérdida de materialidad de los tapiales, las aperturas y tapones de nuevos vanos, y el adosamiento o encastre de compartimentaciones internas.

Sorprende en los dos tipos la mala calidad de los encofrados, de tierra muy suelta en la que abunda el desecho material y escasea la cal. La base para la mezcla debía proceder de basureros o muladares, lo que fundamenta la aparición de huesos y fragmentos cerámicos, constructivos o de ajuar de mesa. Entre los primeros abundan los ladrillos y la teja de ascendencia morisca. En menor medida aparecen restos de vajilla, aunque son suficientes para aportar una cronología de partida a la construcción de la casa.

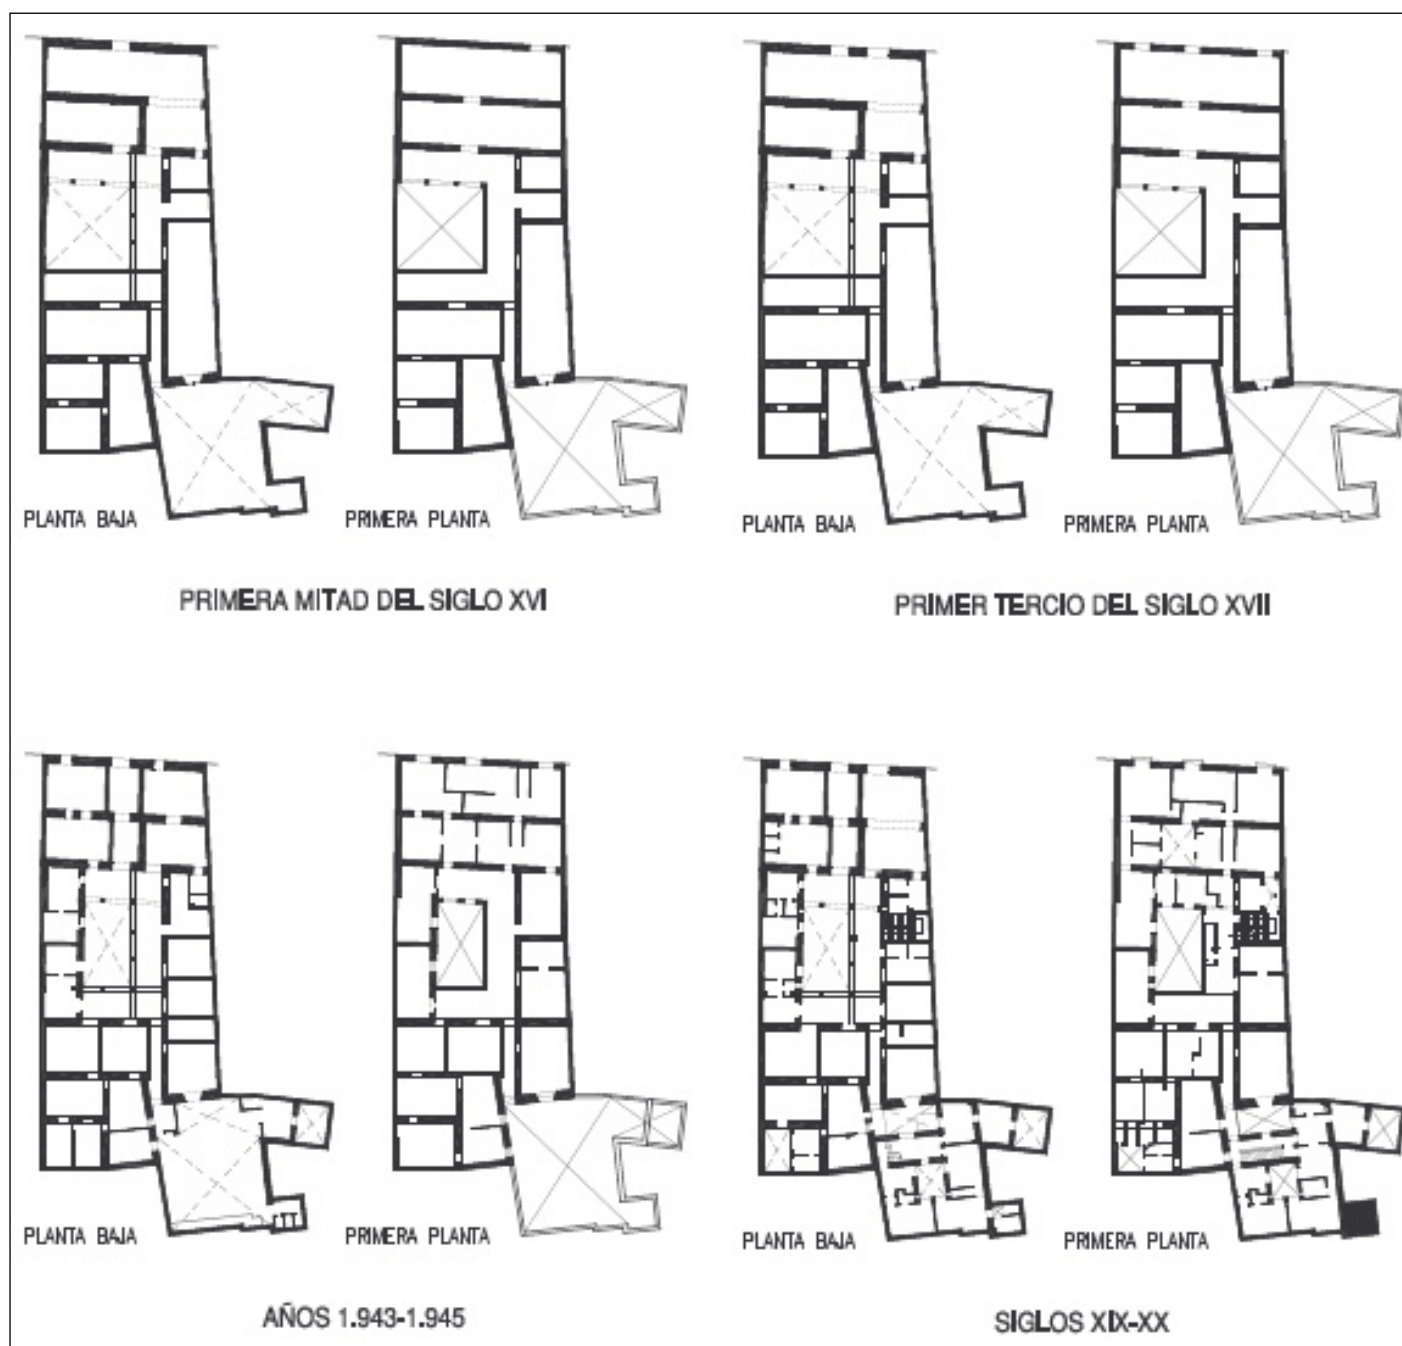
Lámina IV. Plantas evolutivas de la residencia
